**Hydromorfologický průzkum jako podklad pro návrh revitalizačních
opatření vodních toků v intravilánech**

*Hydromorphological survey as a basis for restoration measures of streams
in urban areas*

Bakalářská práce

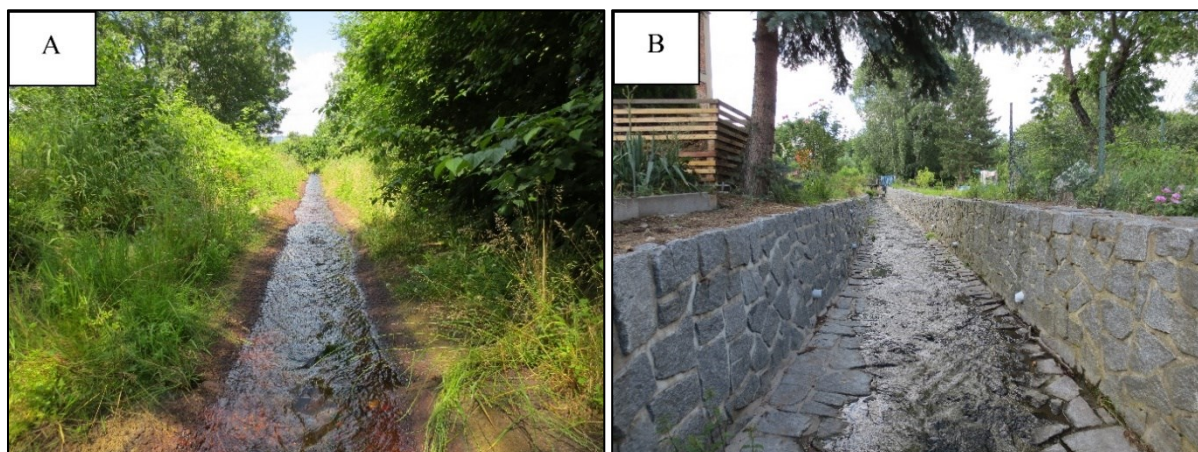
Obr. 5 – Typické hodnoty drsnostního součinitele pro vybrané typy koryt dle Ven Te Chowa. Koryto A představuje opevnění pomocí hrubšího betonu ($n = 0,016$). Koryto B vykazuje opevnění spárovanou kamennou dlažbou ($n = 0,020$).

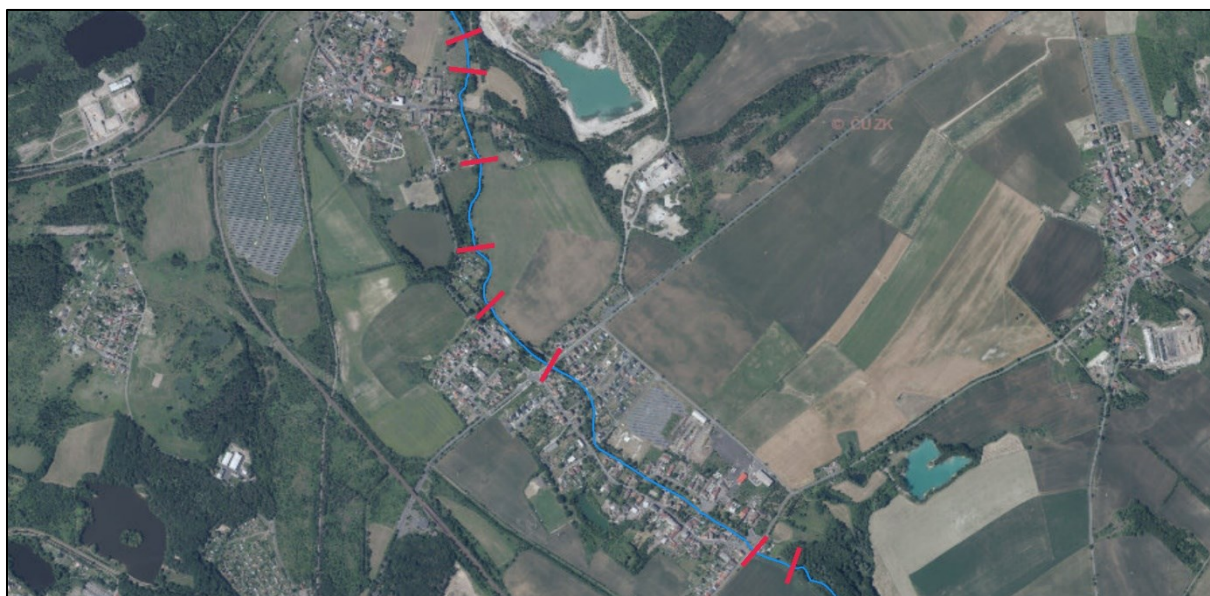
Obr. 8 – Předběžné vymezení úseků Bouřlivce mezi ř.km 5,784 - 7,865 na podkladu Ortofota

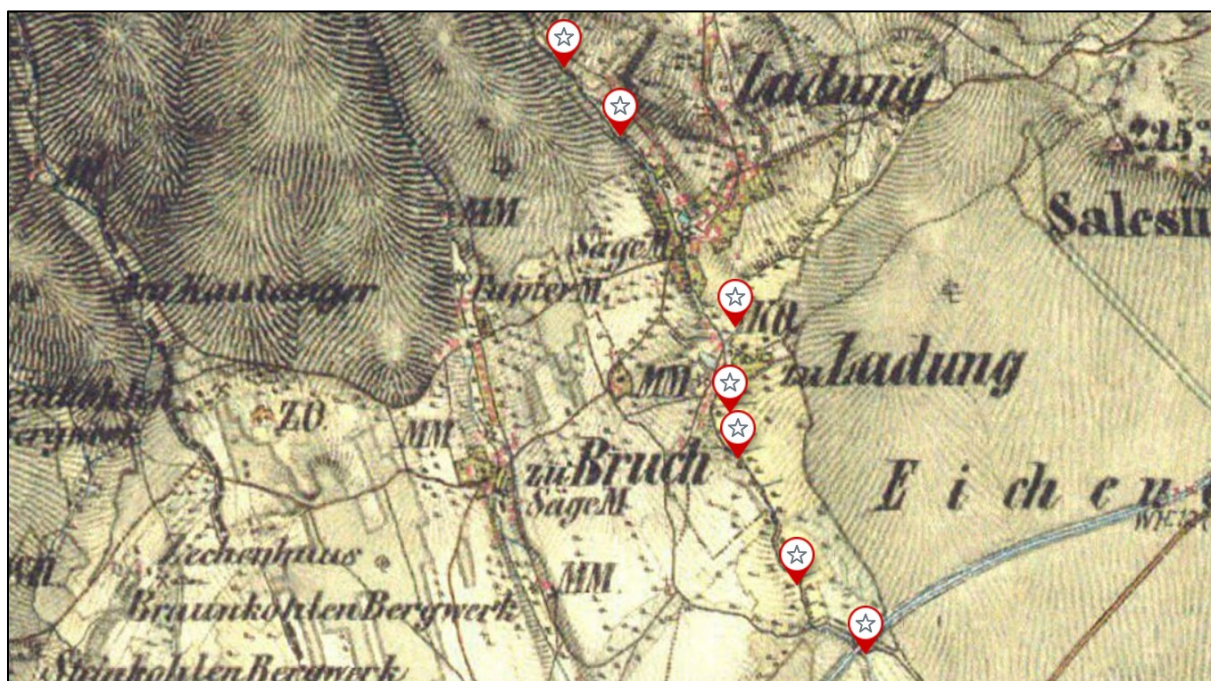
Obr. 9 – Určení historické trasy toku na podkladu map 2. vojenského mapování. Příklad horního úseku Loučenského potoka mezi úseky LOU_038 – LOU_044.

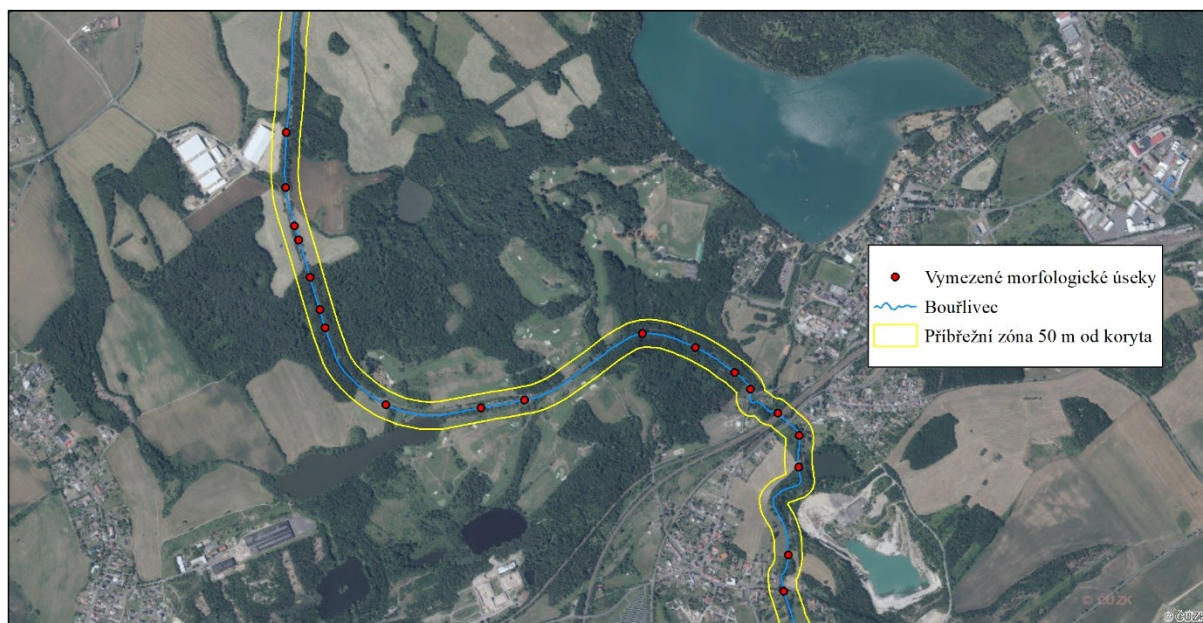
Obr. 12 – Stanovení hodnotícího parametru VPZ na podkladu Ortofota

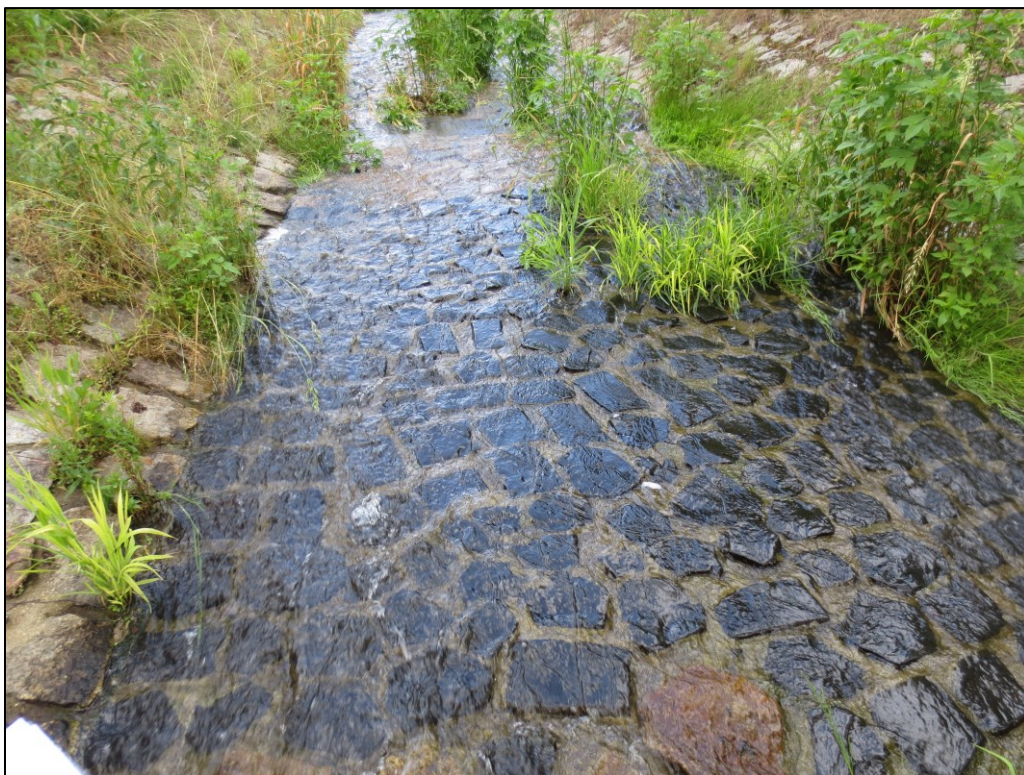
Příloha 3 – Opevnění dna kamennou dlažbou v úseku BOU_019

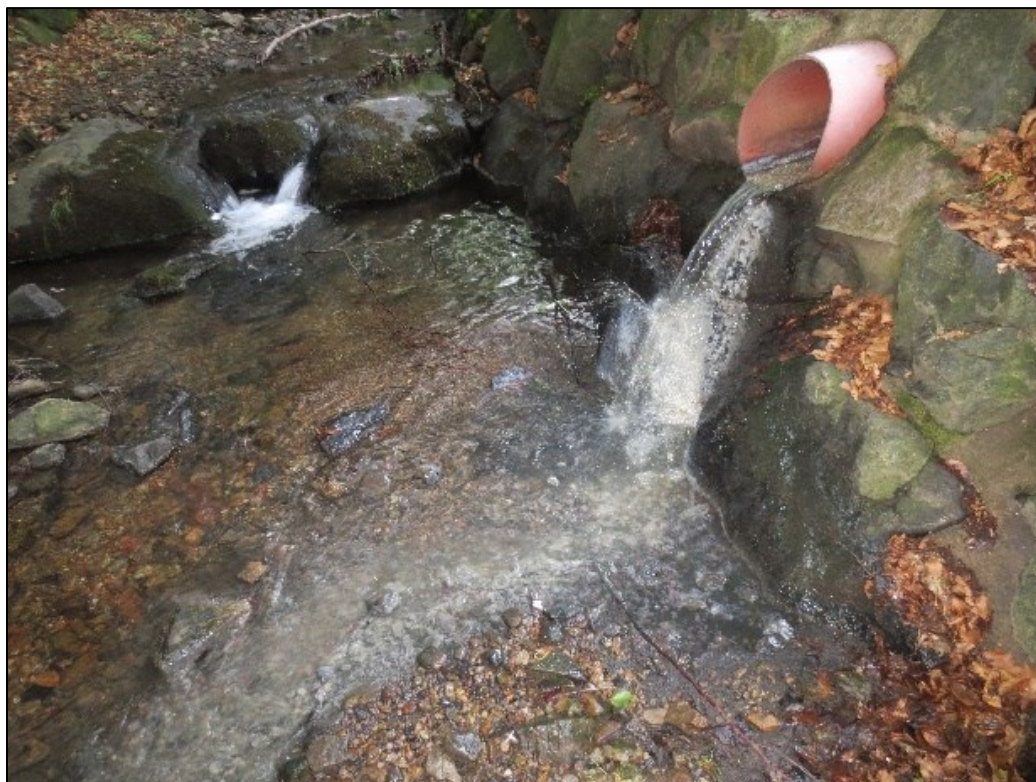
Příloha 7 – Vypouštění splaškových vod v úseku BOU_044

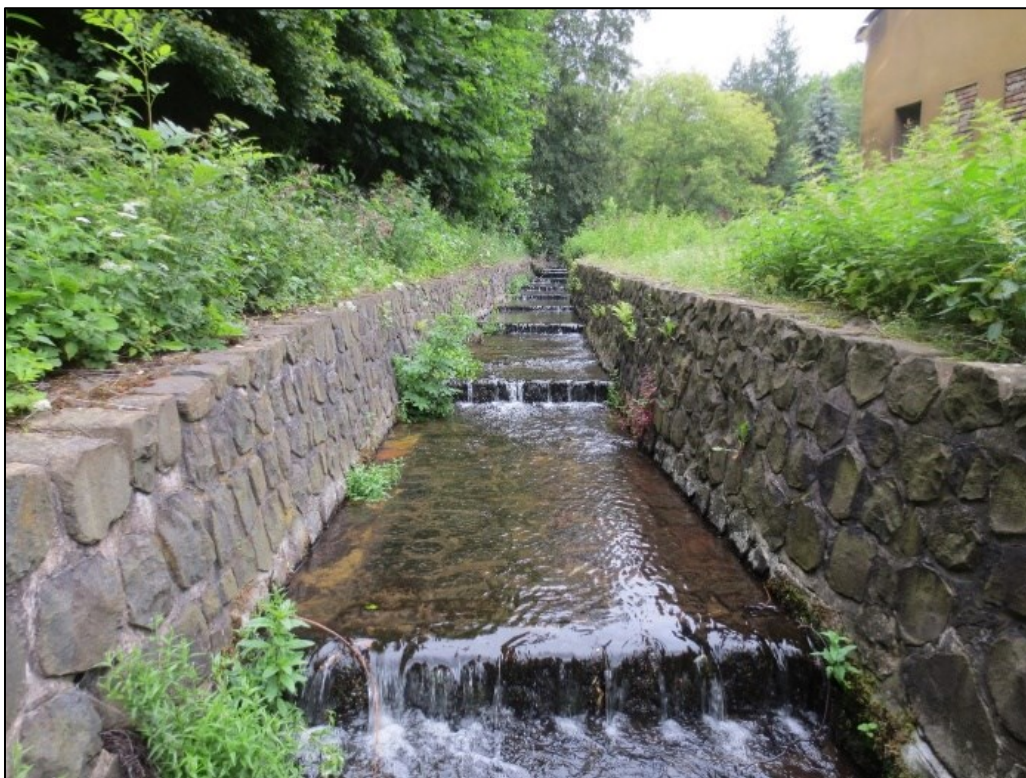
Příloha 8 – Extrémně vysoký výskyt stupňů v úseku BOU_033

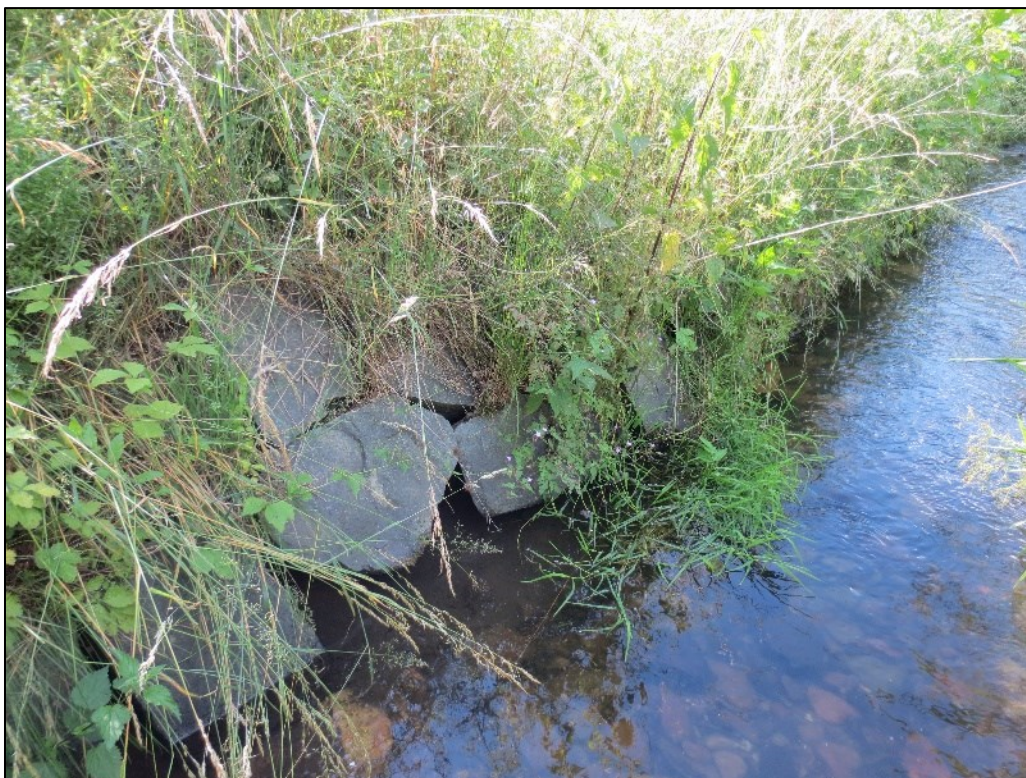
Příloha 9 – Opevnění břehů pomocí rozpadlé kamenné rovnaniny (BOU_010)

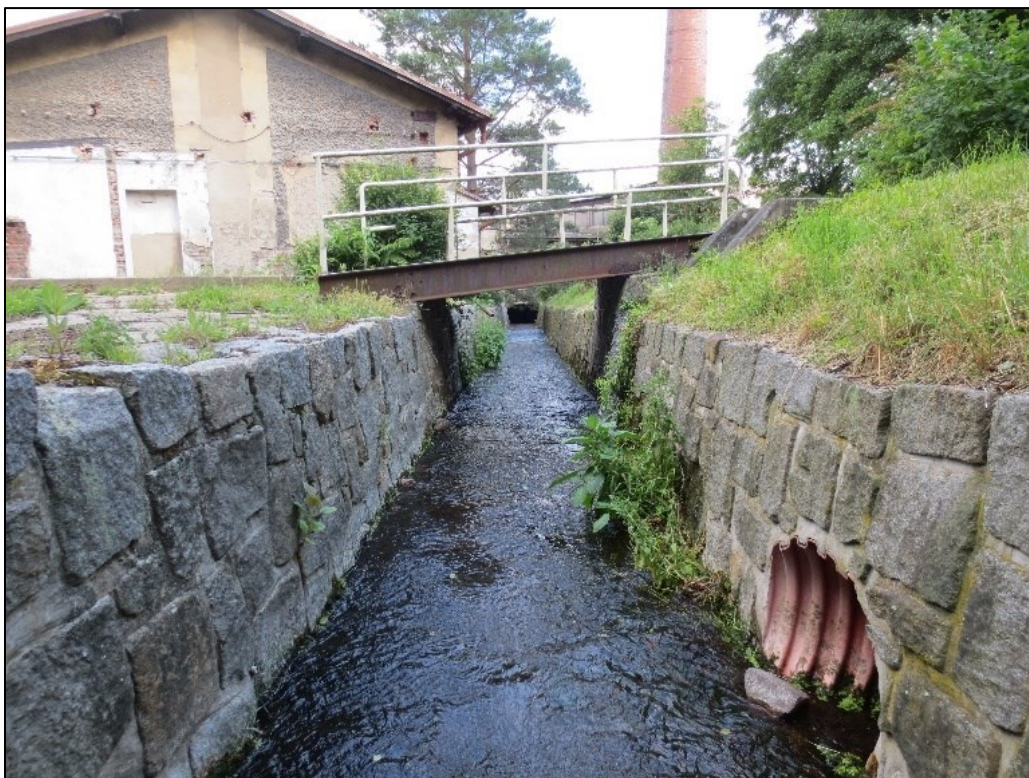
Příloha 11 – Degradční využití příbřežní zóny v úseku BOU_032

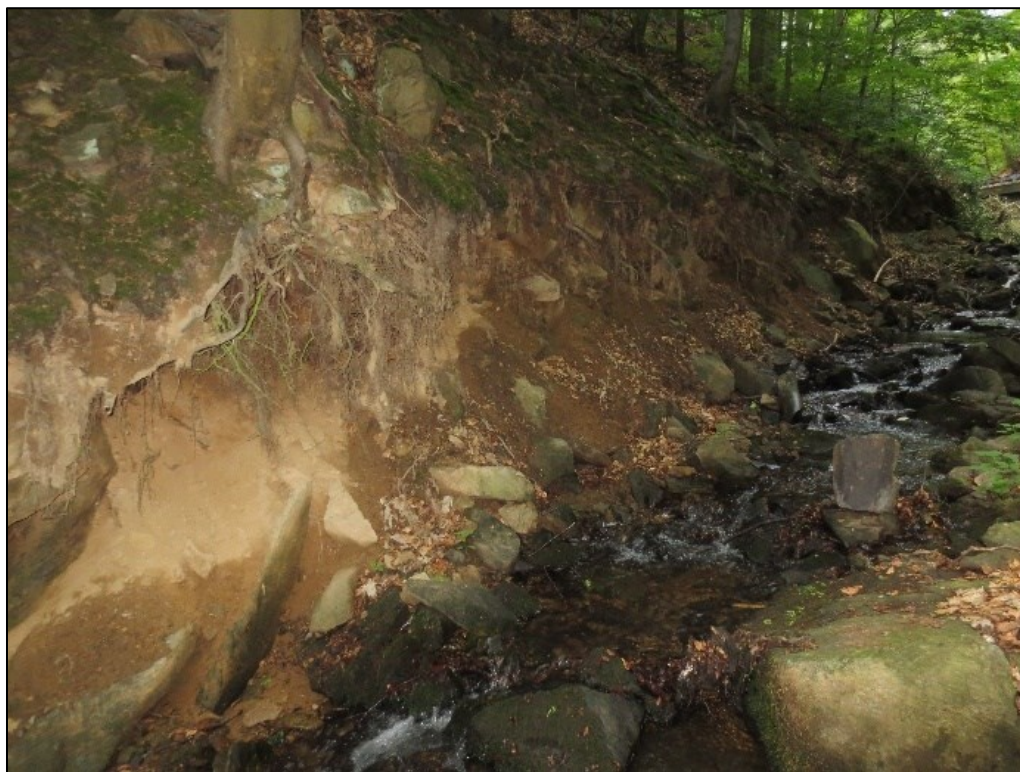
Příloha 12 – Břehové nátrže v úseku BOU_042

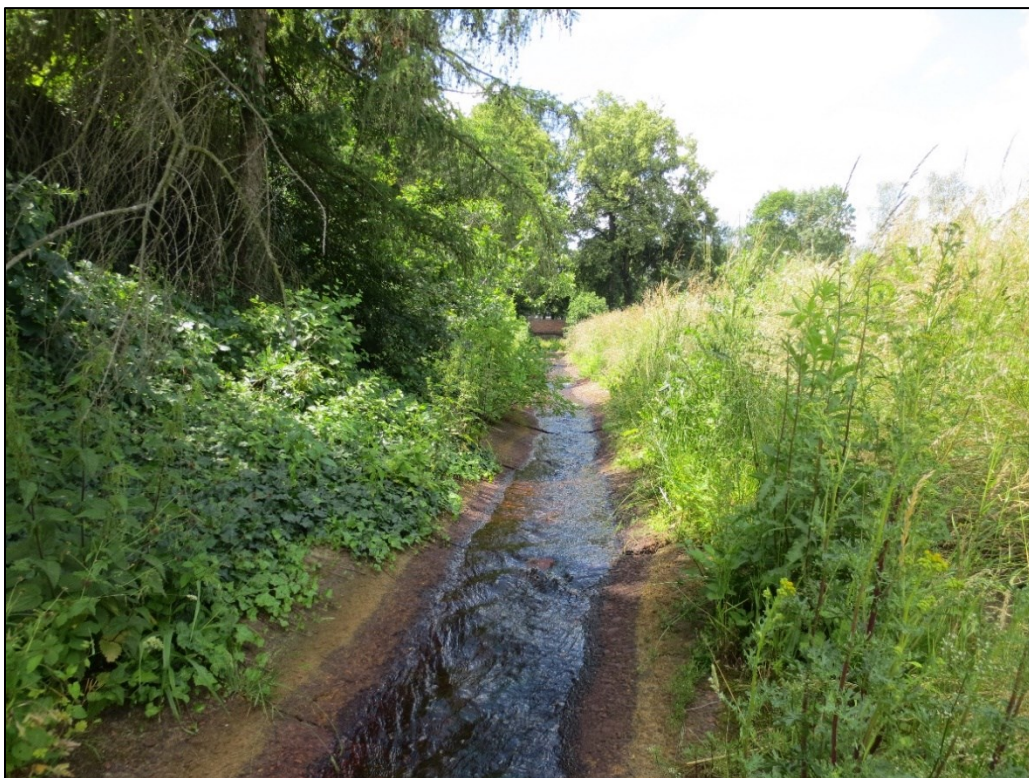
Příloha 28 – Degradční opevnění betonovými deskami v úseku BOU_005
